# 状態表

初年度登録	車名	ドア	形状	型式	評価点
平成28年9月	IL7	2	ヒラ	TPG-NKS85AN	
グレード	排気量	最大積載量	車両総重量	乗員定員	内装
3t FFL 4WD 標準 平ボデー	2990 cc	3000 kg	5685 kg	3人	外装

車体No	NKS85-7008629
登録No

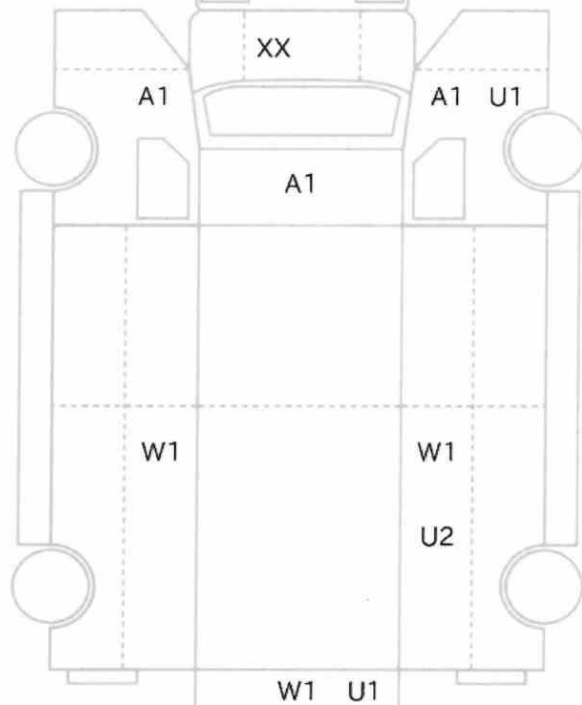
◎ 不具合箇所・注意事項
ハンドルスレ ダッシュボードキズ Fガラス飛び石表面かけ 左ドアミラーキズ シャンフレーム一部サビ EGタペットオイルにじみ跡 右アオリ上部中央曲がり小 左アオリヒンジピン1カ所欠 マフラー遮熱板へコミ・曲がり 荷台板スリキズ&アオリ内板一部反り

[ 9 mm] [ 9 mm] A1 [ 9 mm] [ mm]

[ 9 mm] [ 9 mm] [ 9 mm] [ 9 mm]  
[ mm] [ mm] [ mm] [ mm]
