状態表

A 737

初年度登録	車名	ドア	形状	型式	評価点
平成26年9月	IL7	2	ヒラ	TKG-NHR85A	
グレード	排気量	最大積載量	車両総重量	乗員定員	内装
1.5t FL Wタイヤ 平ボデー	2990 cc	1500 kg	3655 kg	3人	外装

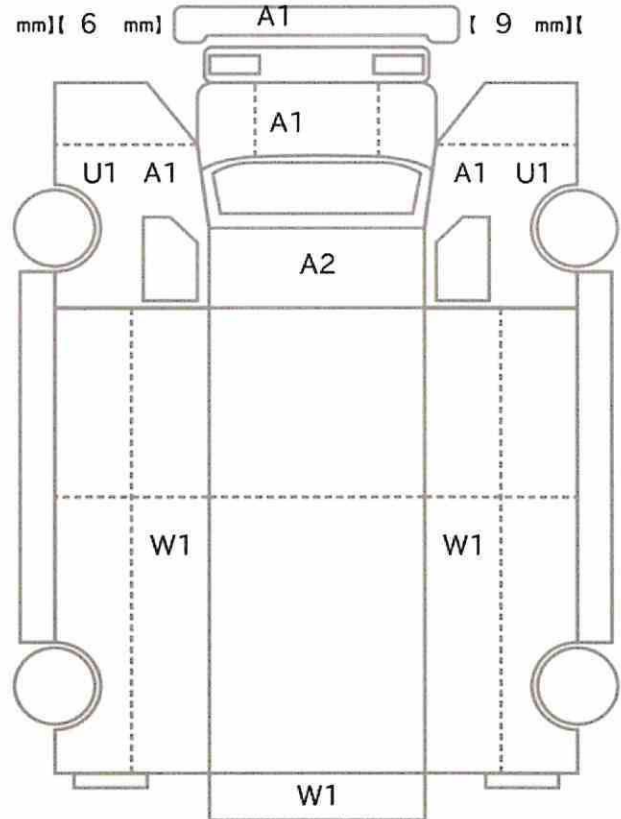
ハンドルスレ
 ダッシュボードキズ
 右フロアマット切れ
 Fガラス飛び石表面かけ
 左右ドアミラーキズ
 左右テールレンズ赤ヒビ
 左右Rピラステッカー跡小
 EGタペットにじみ跡小
 荷台板スリキズ・ケズレ
 床板2カ所ワレ小&前板曲がり

[mm] [6 mm] A1 [9 mm] [mm]

[2 mm] [3 mm] [3 mm] [3 mm]
 [mm] [mm] [mm] [mm]
