# 状態表

H 204

| 5.2t ワイドヘッドレス 低温冷凍車 左サ<br>イドドア 格納PG | 5190 cc | 5200 kg | 10950 kg | 2人 | 外装 |

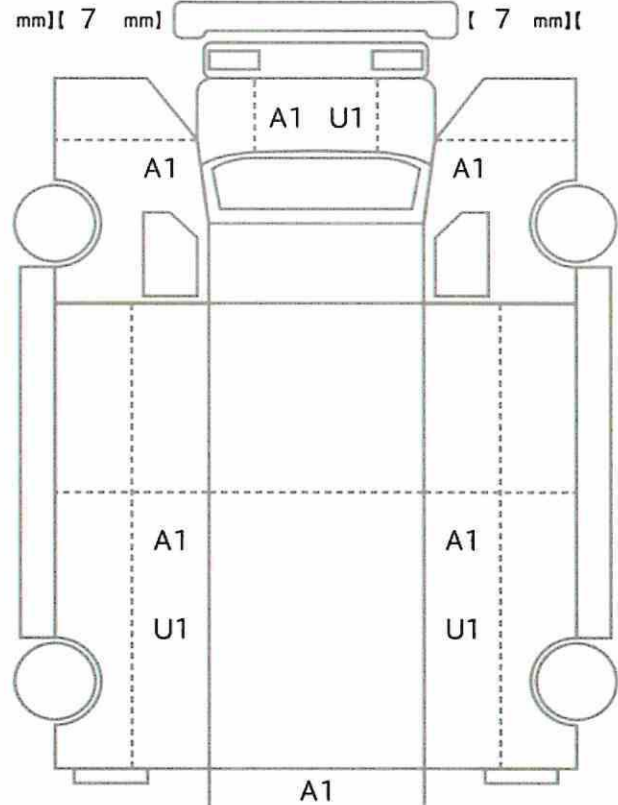
[ 7 mm] [ 7 mm] [ 7 mm] [ 7 mm]

[ 8 mm] [ 8 mm] [ 8 mm] [ 8 mm]  
[ 8 mm] [ 8 mm] [ 8 mm] [ 8 mm]

スベア あり ジャッキ なし 工具: あり
