状態表

B 751

初年度登録	車名	ドア	形状	型式	評価点	
平成27年10月	キガ	2	ダンプ	QKG-CXZ77AT		
グレード	排気量	最大積載量	車両総重量	乗員定員	内装	外装
9.2t 6x4 Lゲートダンプ 自動シフト	9830 cc	9200 kg	19970 kg	2人

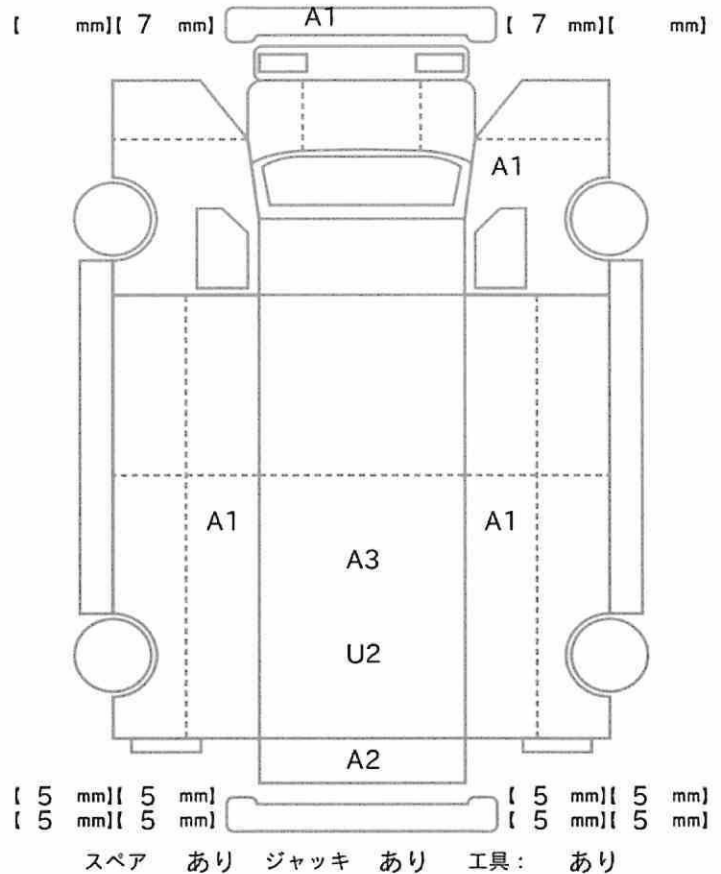
◎ 不具合箇所・注意事項
ダッシュボードキズ 右ドア灰皿ふた壊れ 電格ミラー作動不良 Fガラス飛び石表面かけ 左右ドアミラーキズ Fガラスステンレス製日除け取付(ボルト止め) 左右Rフェンダーカバーキズ・ヘコミ 右自動シート幌一部補修跡&骨組み曲がり
