# 状態表

H 014

初年度登録	車名	ドア	形状	型式	評価点
平成26年9月	キガ	2	レイトウ	QKG-CYJ77AA	
グレード	排気量	最大積載量	車両総重量	乗員定員	内装
13.6t 8x4 低温冷凍車 総輪エアサ	9830 cc	13600 kg	24960 kg	2人	外装

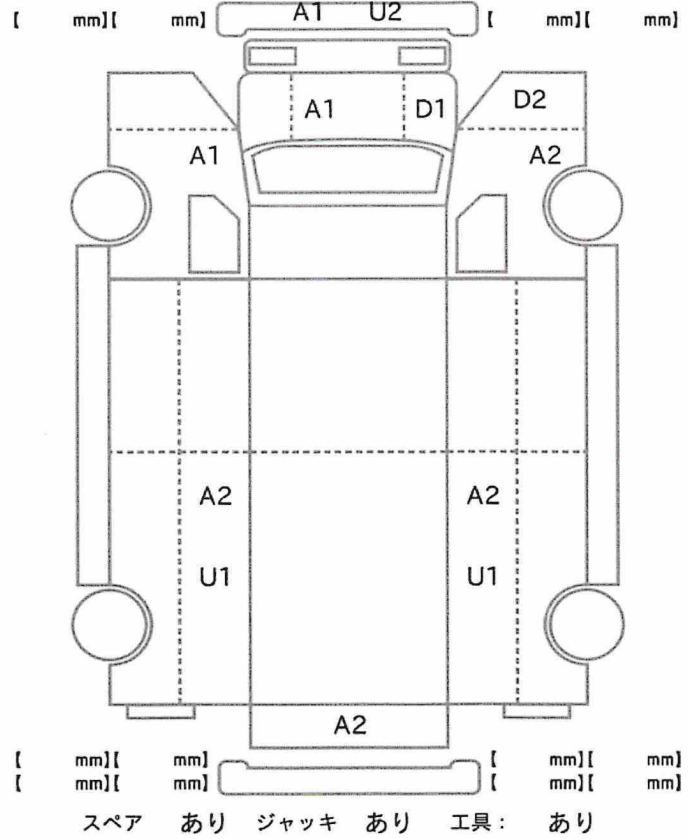
◎ 不具合箇所・注意事項  
 ハンドルスレ 右ドア灰皿ふた壊れ  
 ダッシュボードキズ&加工穴1カ所(1cm)  
 小物入れケース欠穴 右シート下へたり  
 AC吹出し口1カ所羽壊れ  
 Fガラス飛び石表面かけ  
 左右ドアミラーキズ アルミホイールキズ  
 左右Rピラー&R扉ステッカー跡  
 EGオイルパンにじみ跡  
 Rバンパーステップ曲がり  
 荷室内キズ・ヘコミ R門口下部ヘコミ
