状態表

B 891

初年度登録	車名	ドア	形状	型式	評価点
平成27年2月	キガ	2	クワッド	QKG-CXZ77AT	
グレード	排気量	最大積載量	車両総重量	乗員定員	内装
8.8t 6x4 Lゲートクワッド 自動シート付	9830 cc	8800 kg	19970 kg	2人	外装

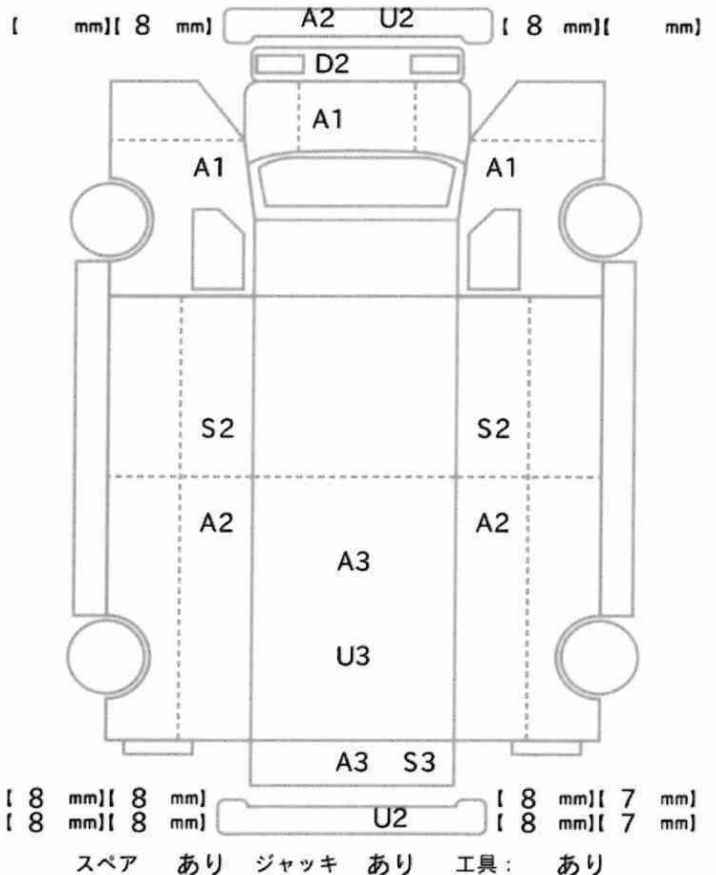
ハンドルスレ
 ダッシュボードキズ
 ドア灰皿1個ふた欠壊れ
 左ドア下窓ロック壊れ
 Fガラス飛び石表面かけ
 左ドアミラーキズ
 左ドアステップ1段壊れ補修跡
 Fバンパー左はじカバーワレ
 シャシフレーム一部サビ
 自動シート幌一部切れ
