# 状態表

B 318

初年度登録	車名	ドア	形状	型式	評価点
平成28年3月	IL7	2	ダンプ	TPG-NJR85AD	
グレード	排気量	最大積載量	車両総重量	乗員定員	内装
2t FFL 強化ダンプ 手動コブレン付	2990 cc	2000 kg	4915 kg	3人	外装

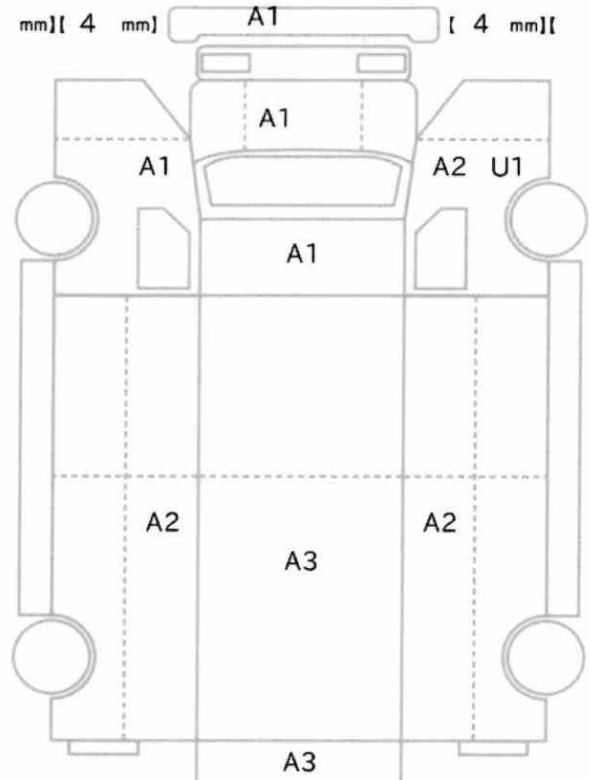
◎ 不具合箇所・注意事項
ハンドルスレ ダッシュボードキズ Fガラス飛び石表面かけ 左右ドアミラーキズ EGタペットオイルにじみ跡 左右ドア&Fパネルステッカー跡 コブレン幌一部切れ小 前立てプロテクター一部凸凹

{ mm}[ 4 mm] A1 [ 4 mm][ mm]

[ 4 mm][ 4 mm] [ 4 mm][ 4 mm]  
[ mm][ mm] [ mm][ mm]
