状態表

初年度登録	車名	ドア	形状	型式	評価点
平成27年8月	IL7	2	ヒョ	TRG-NHS85A	
グレード	排気量	最大積載量	車両総重量	乗員定員	内装
1.5t FFL 4WD Sタイプ 平ボデー	2990 cc	1500 kg	3955 kg	3人	外装

車体No	NHS85-7009813		
登録No

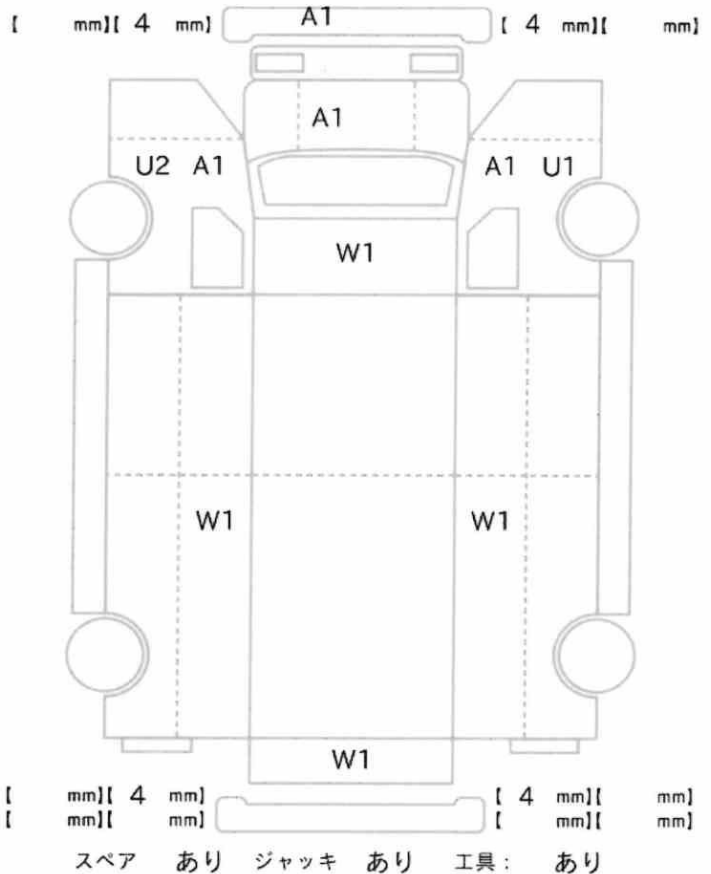
◎ 不具合箇所・注意事項
ハンドルスレ ダッシュボードキズ 右シート下コゲ穴1か所 (5mm) Fガラス飛び石表面かけ アンダーミラー取付ゆるい 右ドアミラーキズ&色あせ 左右ドアステッカー跡 シャシフレーム一部サビ 荷台板スリキズ・ケズレ 荷台アオリ板一部反り 床板前方一部張替え跡
