状態表

D 939

初年度登録	車名	ドア	形状	型式	評価点
平成15年12月	IL7	2	ヒラ	KR-NKR81EA	
グレード	排気量	最大積載量	車両総重量	乗員定員	内装
2t FFL 標準 垂直PG	4770 cc	2000 kg	4645 kg	3人	外装

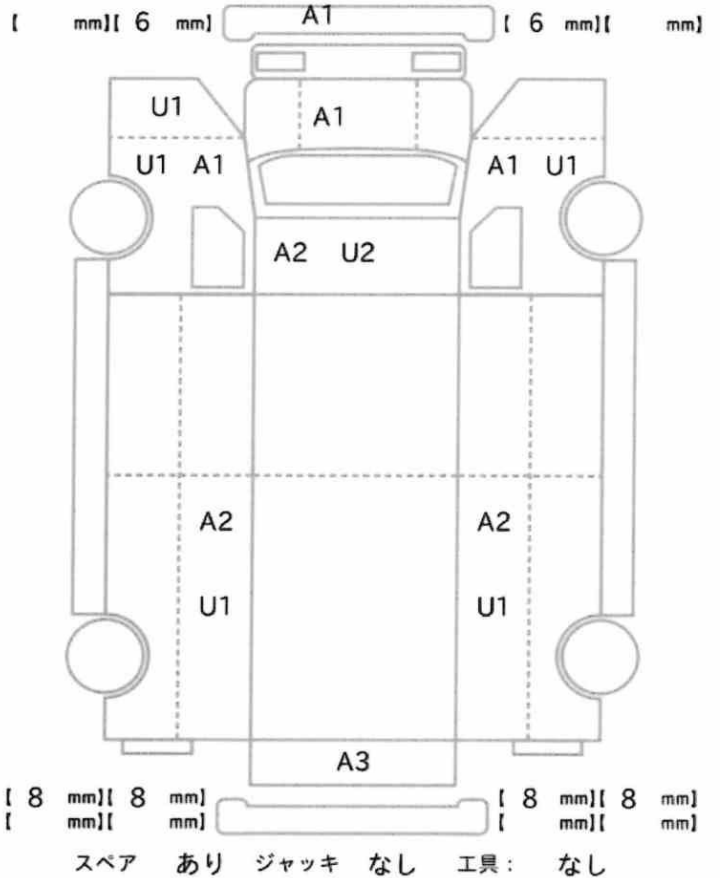
◎ 不具合箇所・注意事項
ハンドルスレ ダッシュボードキズ ドリンクホルダー欠 右フロアマット一部切れ Fガラス飛び石表面かけ 左ドアミラーカバーフレ 前立て鳥居板1カ所フレ&曲がり 荷台板スリキズ・ケズレ EGタペットオイルにじみ跡 左右アオリ上部加工穴6対 (1cm)
