状態表

A 509

初年度登録	車名	ドア	形状	型式	評価点
平成27年2月	IL7	2	ヒラ	TRG-NJR85A	
グレード	排気量	最大積載量	車両総重量	乗員定員	内装
2t FFL 標準 平ボデー	2990 cc	2000 kg	4375 kg	3人	外装

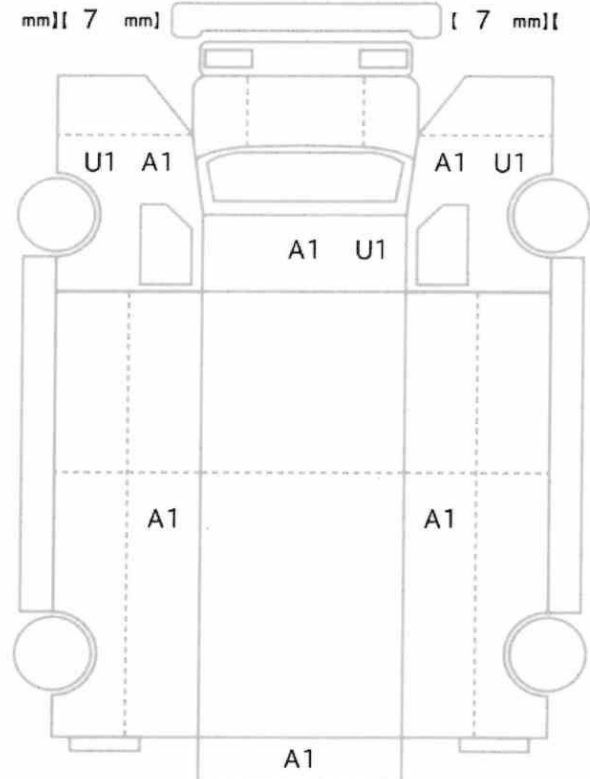
◎ 不具合箇所・注意事項
ハンドルスレ ダッシュボードキズ キーレス作動不良 左シート下コゲ跡10か所(1mm1cm) Fガラス飛び石表面かけ 左ドアミラーキズ

[7 mm] [7 mm] [7 mm] [mm]

[7 mm] [7 mm] [7 mm] [7 mm]
[mm] [mm] [mm] [mm]
