# 状態表

| 初年度登録 | 車名 | ドア | 形状 | 型式 | 評価点 |
|---|---|---|---|---|---|
| 平成27年11月 | フォワード | 2 | レイアウト | SPG-FSR90T2 | |

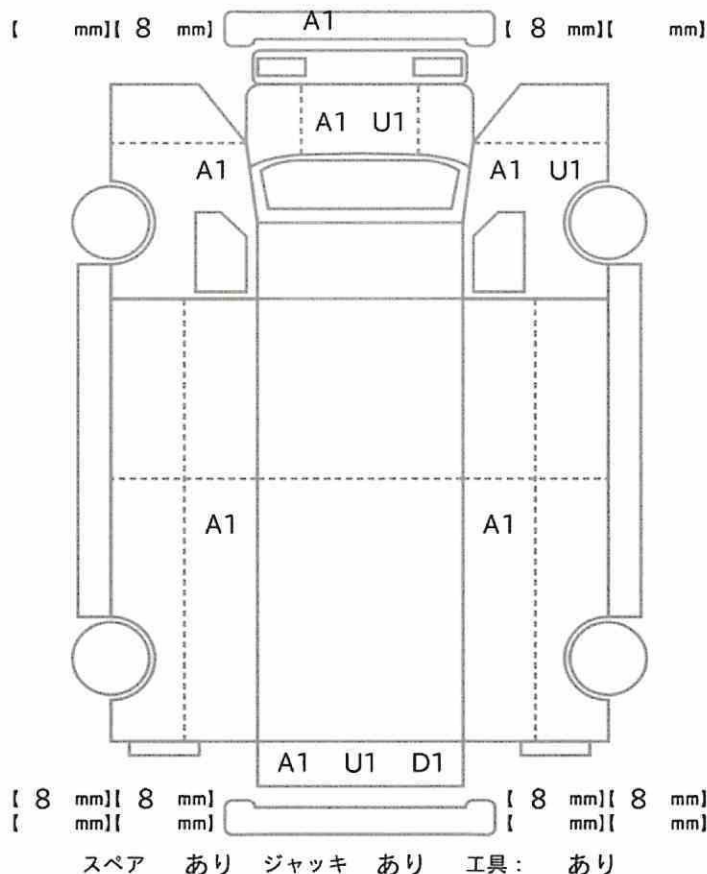
| ◎ 不具合箇所・注意事項 |
|---|
| ラッシングレール2段 荷室LED灯4個<br>荷室床アルミ縞鋼板&ジョロダーレール4列<br>ハンドルスレ ダッシュボードキズ<br>Fガラス飛び石表面かけ<br>左サイドガードキズ&曲がり<br>シャシフレーム一部サビ<br>箱三面ステッカー跡 PGキズ<br>荷室内キズ&一部フレ&右R扉内下角フレ<br>R門枠下部ヘコミ |
