# 状態表

H 326

| 初年度登録 | 車名 | ドア | 形状 | 型式 |
|---|---|---|---|---|
| 平成21年7月 | ｴﾙﾌ | 2 | ﾚｲｿﾞｳﾚｲﾄｳ | BKG-NMR85AN |

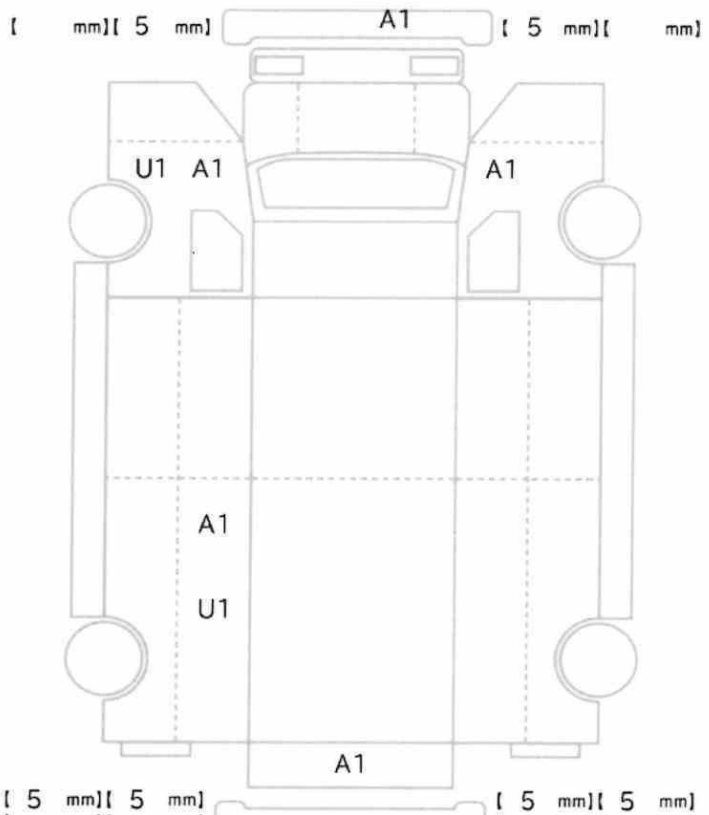
ダッシュボードキズ
左右ドアミラーキズ
装着タイヤ６本ヒビワレ小
ＥＧタペットオイルにじみ跡
荷室内キズ・ヘコミ
荷室床ヘコミ小多数
