状態表

G 528

初年度登録	車名	ドア	形状	型式
平成31年3月	ｷﾞｶﾞ	2	ｱﾙﾐｳｲﾝｸﾞ	2PG-CYJ77C

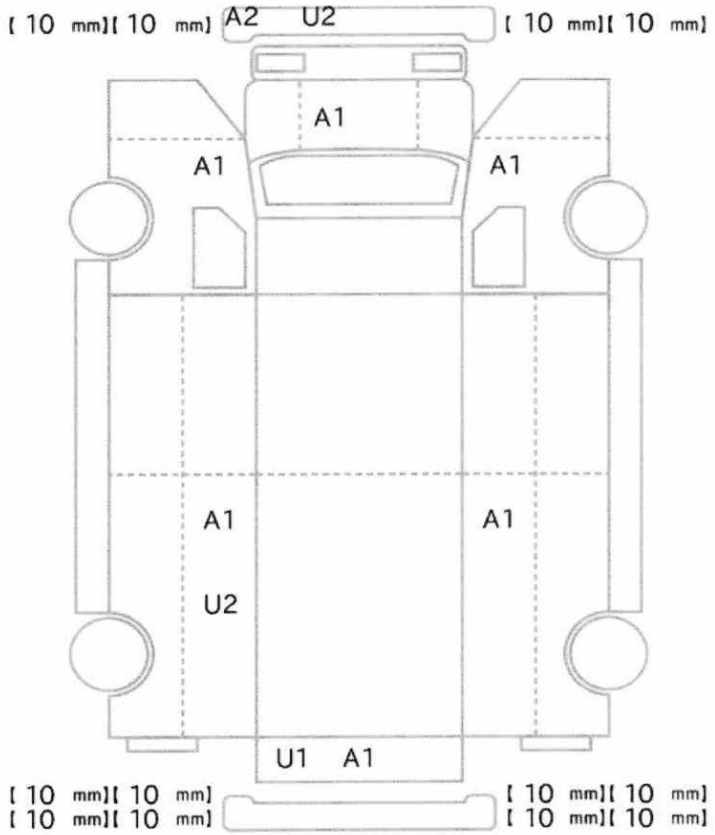
荷室ＬＥＤ灯４個　床フック９対
ラッシングレール２段
荷台床縞鋼板張り（元板ワレ・くさりなし）

ダッシュボードキズ　左右ドアミラーキズ
Ｆガラス飛び石１カ所修理必
Ｒバンパーステップ曲がり小
荷室内キズ・ヘコミ
右アオリ内１カ所切れ穴（10cm）
