状態表

G 103

初年度登録	車名	ドア	形状	型式
令和1年10月	ﾌｫﾜｰﾄﾞ	2	ｱﾙﾐｳｲﾝｸﾞ	2RG-FRR90T2

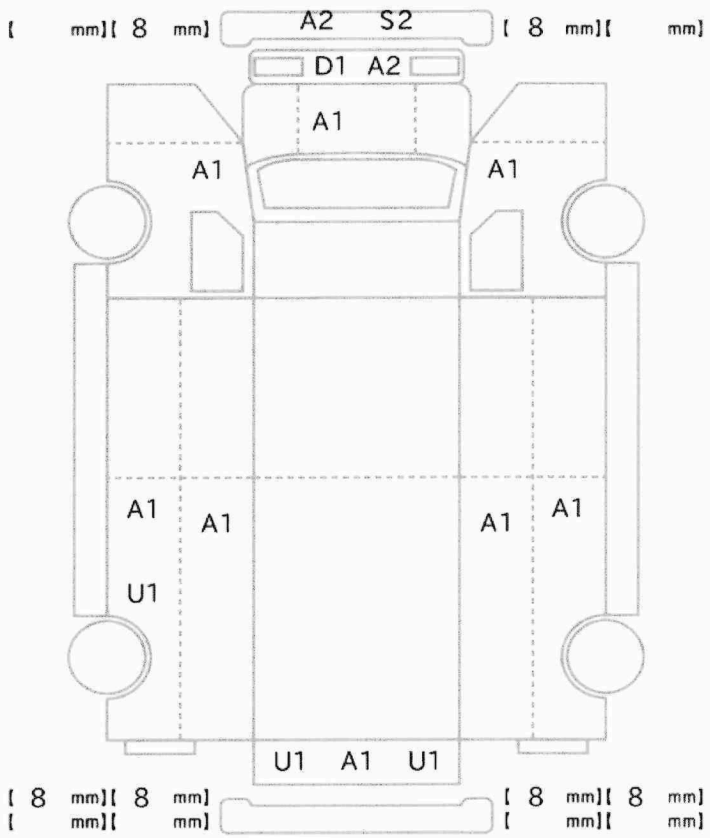
キーレス作動不良
ダッシュボードキズ
Ｆガラス飛び石表面かけ
左サイドガード一部キズ・ヘコミ
アオリヒンジ＆Ｒ扉バーヒンジサビ
シャシフレーム防錆加工済み＆一部サビ
Ｒエアサスベロア小ヒビ多
荷室内スリキズ＆アオリ内ヘコミ多
箱三面ステッカー跡
エアディフレクターステッカー跡
