# 状態表

K 655

初年度登録	車名	ドア	形状	型式	評価点
令和2年2月	ホンダ	5	ハッチ	DBF-SLP2M	
グレード	排気量	最大積載量	車両総重量	乗員定員	内装
DX 4WD 2/5人乗り 5ドア ガソリン	1790 cc	1000 kg	2640 kg	5人	外装

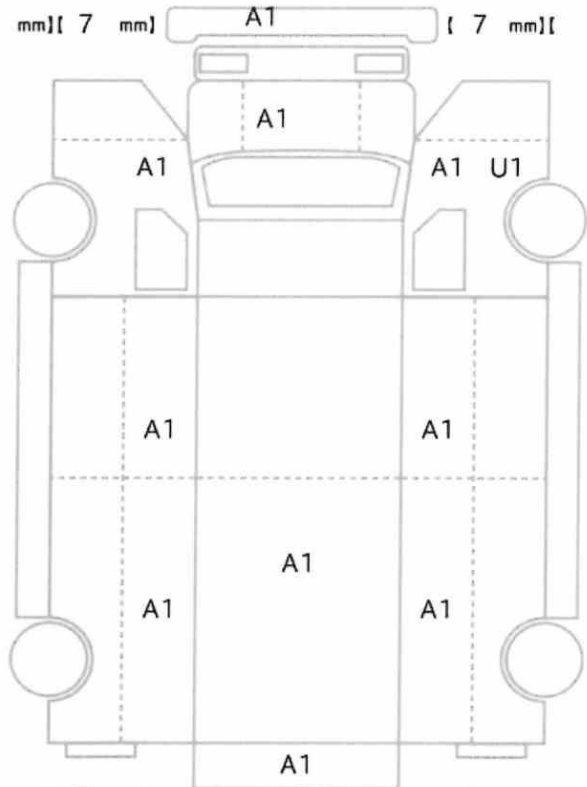
◎ 不具合箇所・注意事項
ダッシュボードキズ シガーライター欠 キーレス作動不良 左右Fドア内張りは一部フレ 荷室内キズ多数 Fガラス飛び石表面かけ 左ドアミラーキズ シャシフレーム一部サビ

{ mm} [ 7 mm] A1 { 7 mm} [ mm]

{ mm} [ 7 mm] A2 { 7 mm} [ mm]  
{ mm} [ mm] { mm} [ mm]
