状態表

A 139

初年度登録	車名	ドア	形状	型式	評価点
令和1年7月	デュトロ	2	ヒラ	2RG-XZU645M	
グレード	排気量	最大積載量	車両総重量	乗員定員	内装
3t FJL 標準セミロング 平ボデー	4000 cc	3000 kg	5725 kg	3人	外装

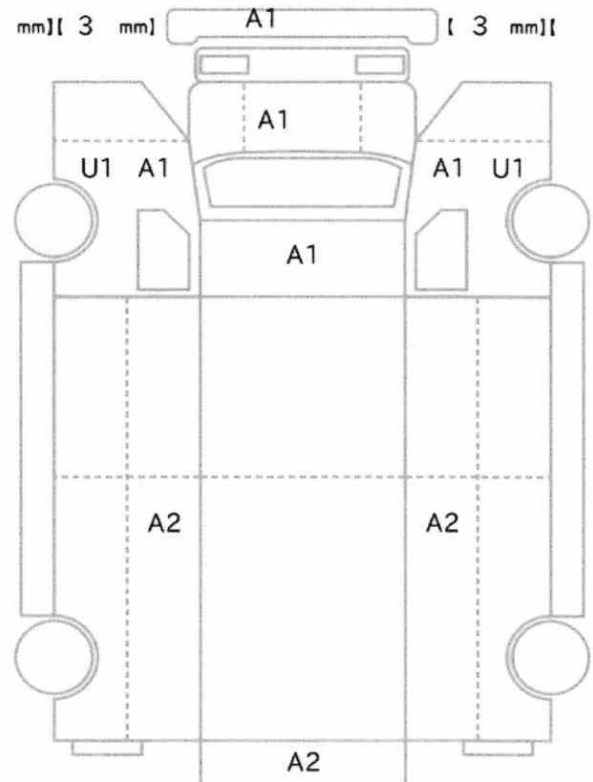
◎ 不具合箇所・注意事項
ハンドルスレ ダッシュボードキズ 右シート下はじ表皮切れ (1cm) F ガラス飛び右表面かけ&1カ所修理必 左右ドアミラーキズ 左右アオリステッカー跡小 荷台板スリキズ

(mm) [3 mm] A1 (3 mm) [mm]

[2 mm] [2 mm] [2 mm] [2 mm]
[mm] [mm] [mm] [mm]
