状態表

初年度登録	車名	ドア	形状	型式	評価点
平成28年12月	ダッ	2	ヒラ	LDF-KDY231	
グレード	排気量	最大積載量	車両総重量	乗員定員	内装
1.35t FJL Wﾀｲﾁ 垂直PG	2980 cc	1350 kg	3645 kg	3人	外装

車体No	KDY231-8027290		
登録No

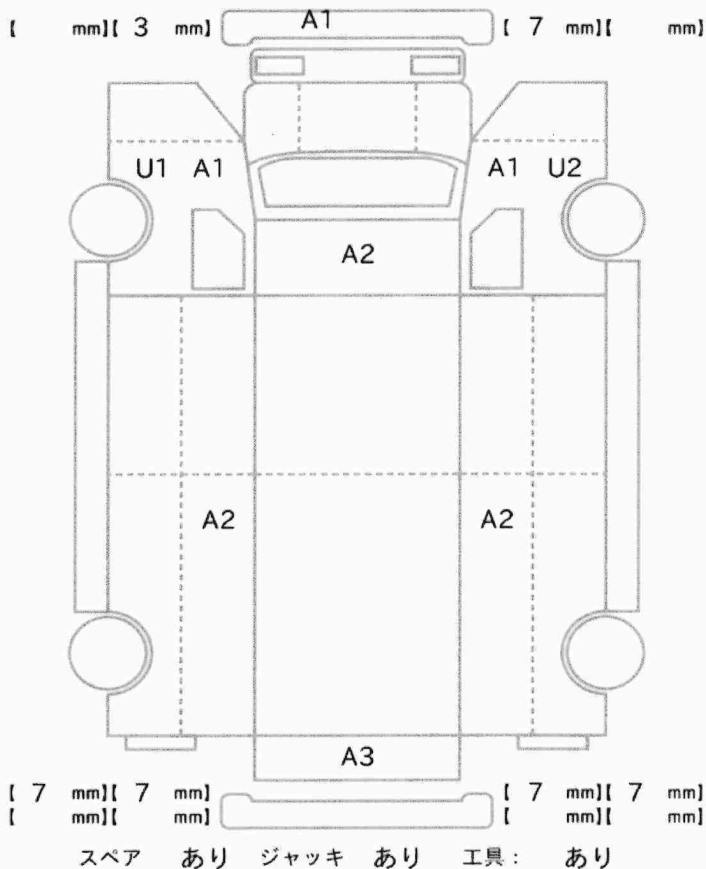
◎ 不具合箇所・注意事項
ハンドルすれ 室内キズ 右フロアマット切れ穴(5cm) 左フロアカーペット切れ(30cm) 右シート下端へたり&切れ(5cm) 左シート下端へたり 左右ドアミラーキズ Fガラス飛び石かけ 左Fフェンダーフラップ切れ(1cm) シャシフレーム一部サビ小 荷台板スリキズ 左右アオリパイプ差し込み穴7対(1cm)
